# Coordination Stop Bugey

## ANNEXE 7

### SITE NUCLEAIRE DU BUGEY

### IRREGULARITES CONCERNANT LE REACTEUR BUGEY 3

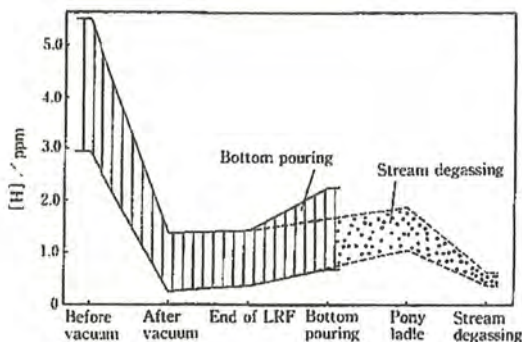
La Figure 1 [1] montre l'intérêt de réaliser un traitement de dégazage sur l'abaissement de la teneur en H<sub>2</sub>.

FIGURE 1 : EVOLUTION DE LA TENEUR EN H2 EN FONCTION DU STADE D'ELABORATION [1]
