## ANNEXE 4

### SITE NUCLEAIRE DU BUGEY

### Risques sismiques et d'inondation par rupture de barrage

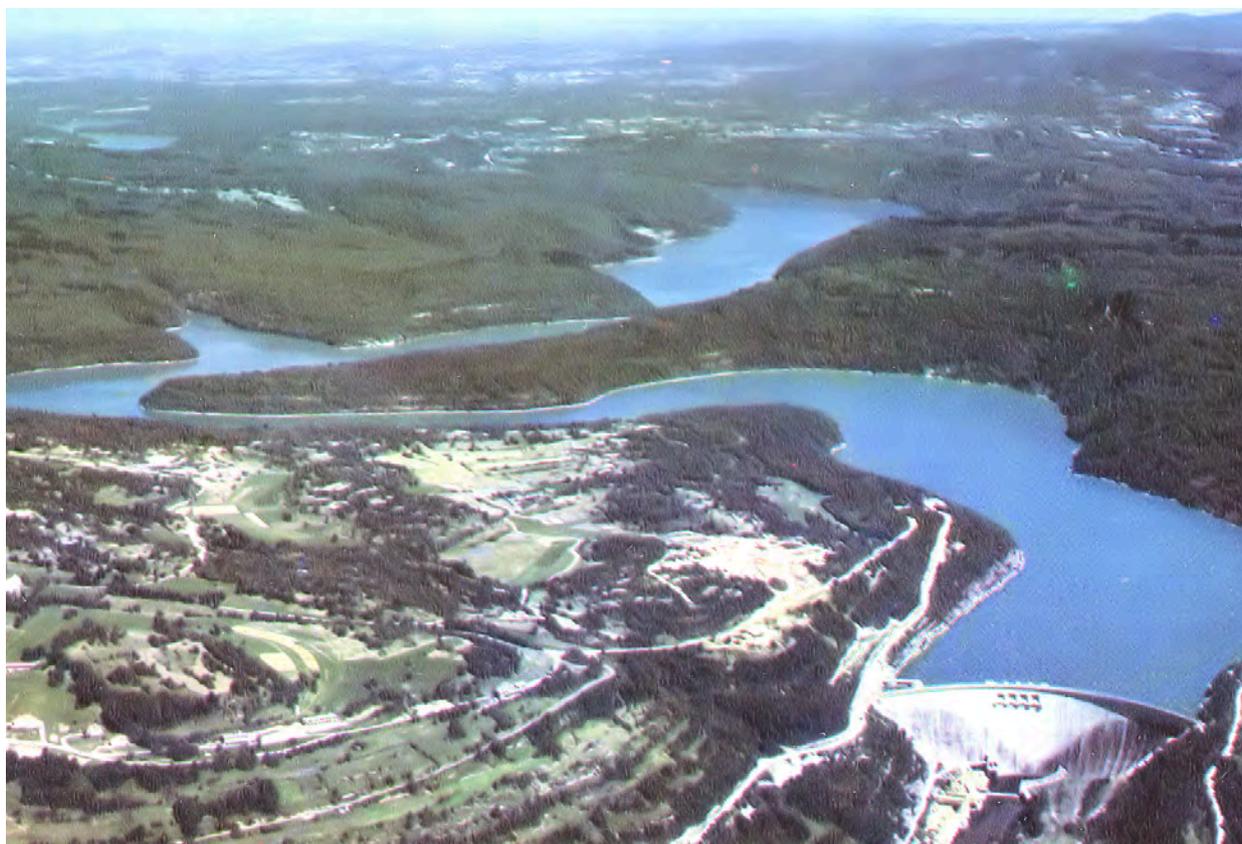
Vue aérienne du barrage de Vouglans

L'ouvrage principal est le barrage de Vouglans. Alimenté par la rivière d'Ain, le barrage fut, après 5 ans de labeur, achevé en 1968. Haut de 103 mètres, il est le 3ème barrage de France en termes de capacité de retenue d'eau (605 millions de m<sup>3</sup>), derrière le lac de Serre Ponçon (Alpes) et le lac de Sainte-Croix (Provence). Sa retenue avec 1600 hectares de plan d'eau, 35 km de longueur et 450 m de largeur moyenne, en fait un des plus grands lacs artificiels de France.

C'est le premier barrage conçu avec une voûte pure à arcs horizontaux en forme de spirale. Il est associé à une usine de moyenne chute, semi souterraine, située en rive droite à environ 100 m à l'aval du barrage.

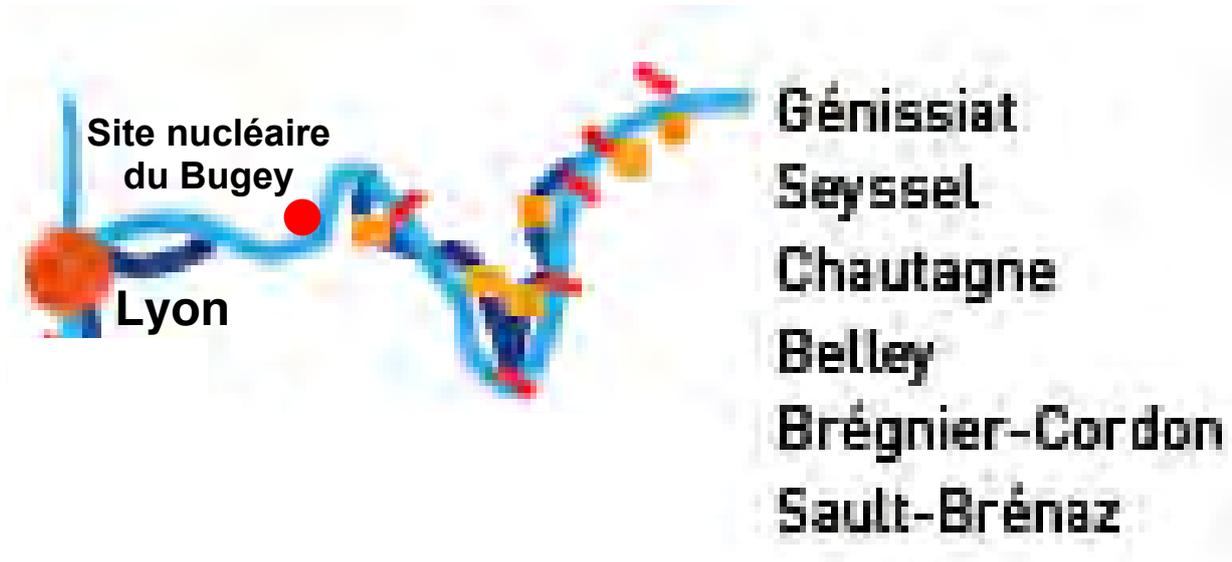
Depuis la frontière suisse jusqu'au site nucléaire du Bugey, plusieurs ouvrages hydroélectriques ont été construits. La figure qui suit indique ses différents ouvrages.

Les barrages autres que celui de Génissiat sont des barrages au fil de l'eau avec des barrages de faible hauteur et des retenues de capacité modeste.

Le barrage de Génissiat, de type poids, est un barrage de moyenne chute avec une hauteur du barrage de 104 m et un réservoir de 56 000 000 m<sup>3</sup> s'étendant sur une longueur de 23 km. Ce barrage a été mis en service en 1947.

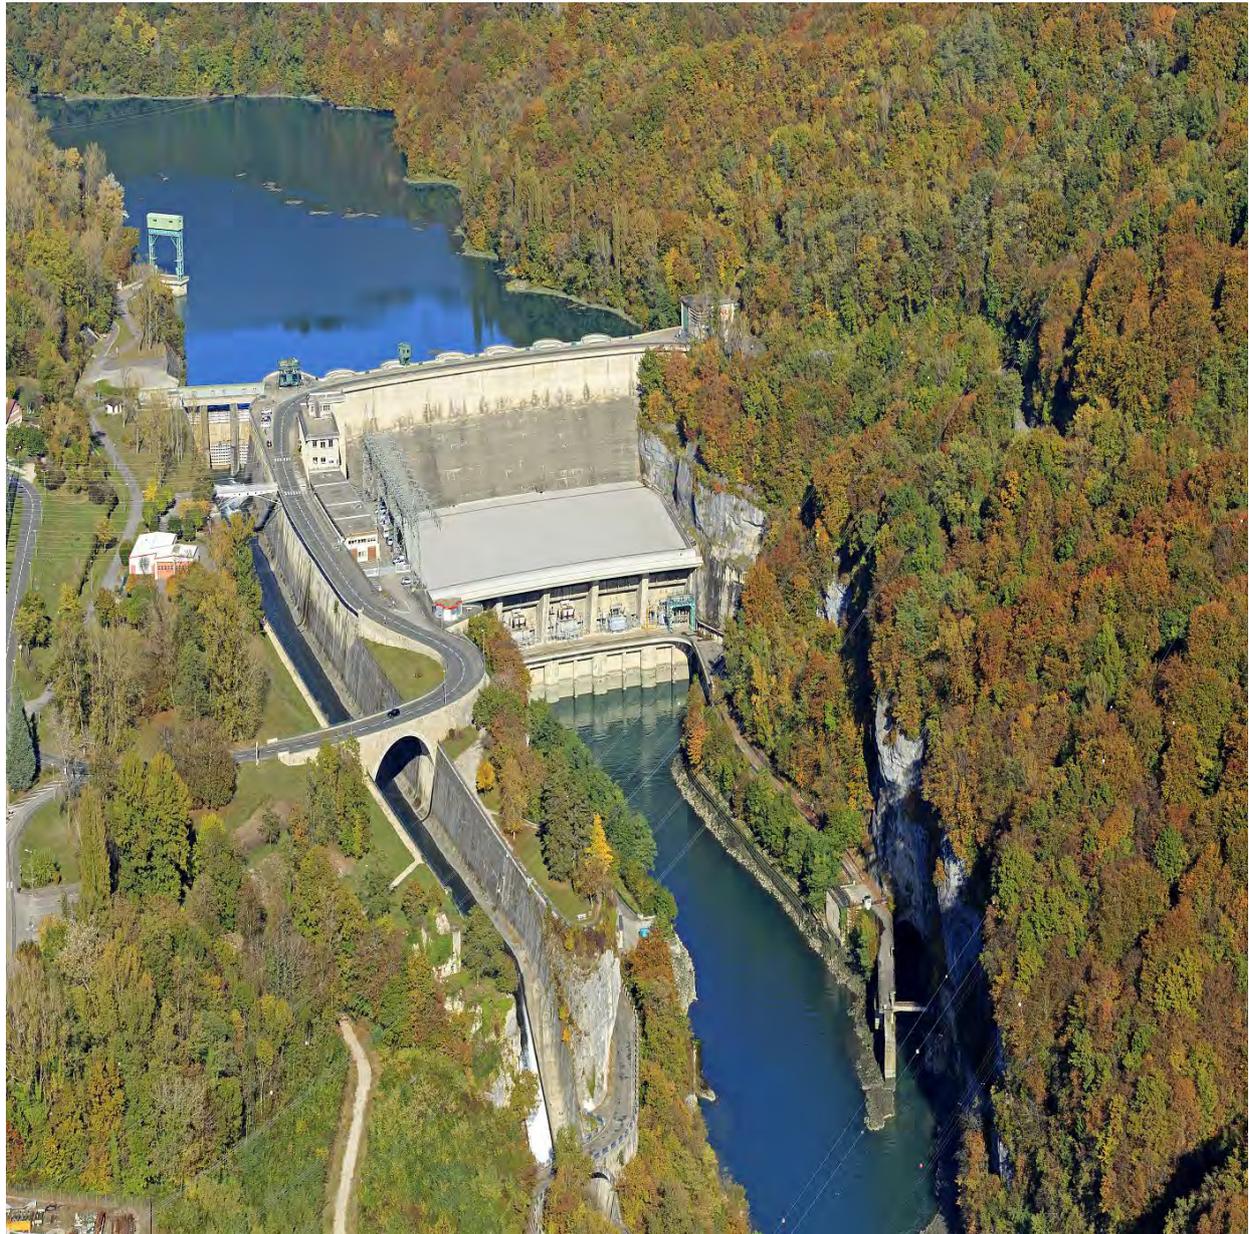
Barrage de Génissiat (photo C. Moirenc).

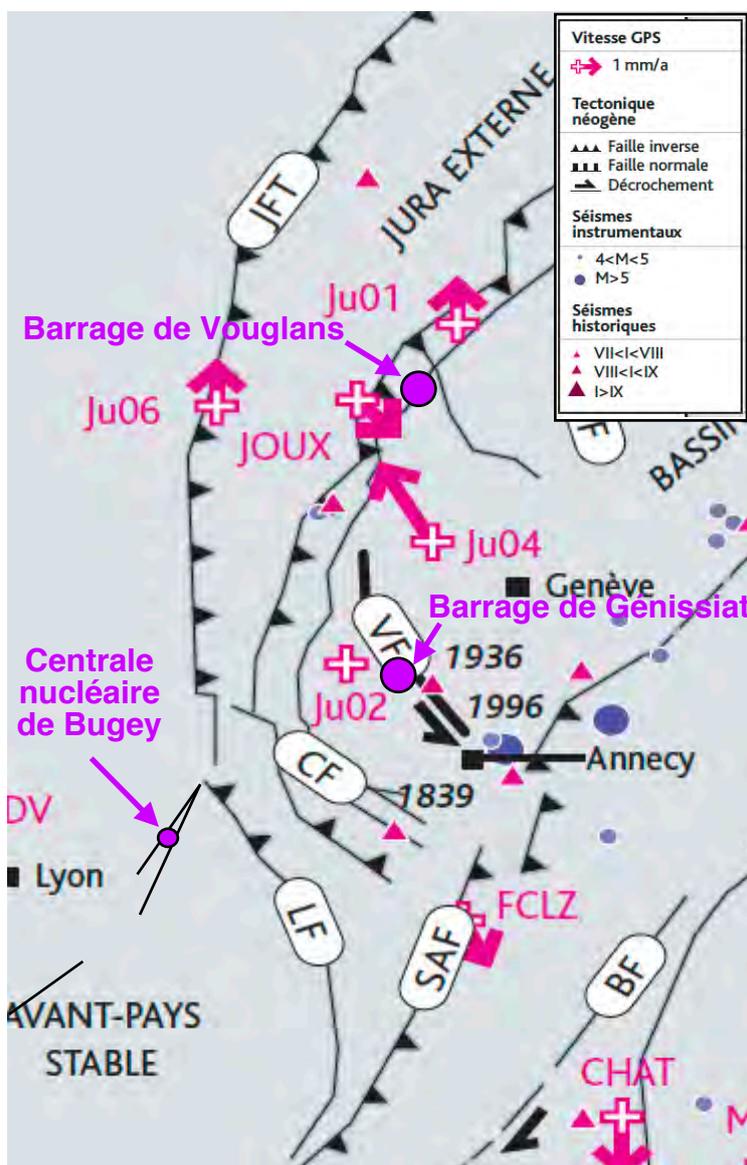
A partir du Rapport scientifique et technique 2007 de l'IRSN et du Document d'information sur les risques sismiques à destination des médias pour la Région Rhône-Alpes du BRGM

Les barrages de Vouglans et de Génissiat sont aussi situés sur ce même réseau de failles actives. De ce fait, dans le cas d'un séisme de grande ampleur, le barrage de Vouglans pourrait être détruit et la centrale nucléaire du Bugey affectée également par ce même séisme. La destruction du barrage de Vouglans conduira quelques heures plus tard à l'inondation du site nucléaire du Bugey (voir paragraphes suivants).

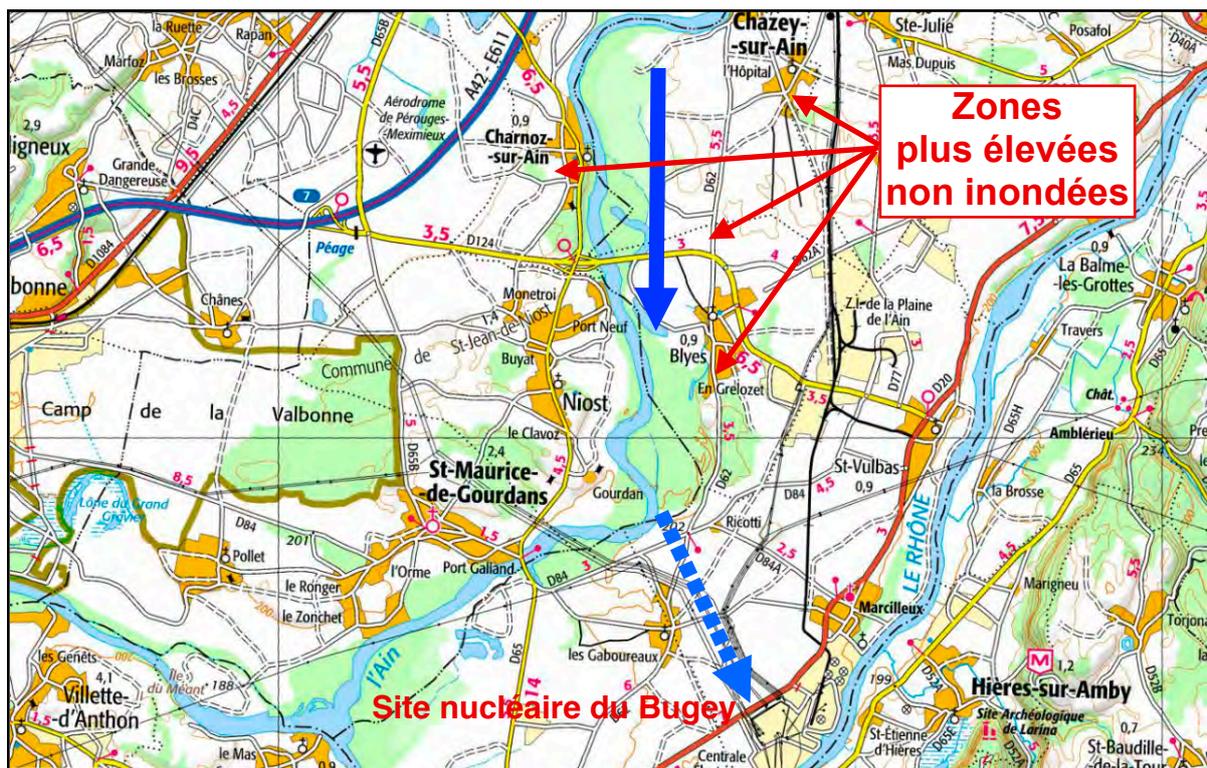
Dans un premier temps, il convient de bien situer le contexte géographique de la rivière d'Ain, comme l'illustre le schéma ci-après. La vague qui suit le lit de la rivière d'Ain se trouve canalisée entre les communes de Chazey sur Ain et Blyes d'un côté et Charnoz sur Ain de l'autre côté, du fait du relief (terrains plus élevés et non inondés de part et d'autre du lit de la rivière).

La vague se dirige alors plein sud et au débouché vers la plaine, sa force cinétique la dirige droit vers le site nucléaire du Bugey. Pourtant sur les cartes figurant dans le dossier, la vague tourne et a tendance à éviter le site nucléaire. Ceci constitue une première interrogation. Il y a là un comportement qui n'est pas en cohérence avec les règles de la physique et on peut se demander si la modélisation informatique ne comporte pas des erreurs ou des manques.

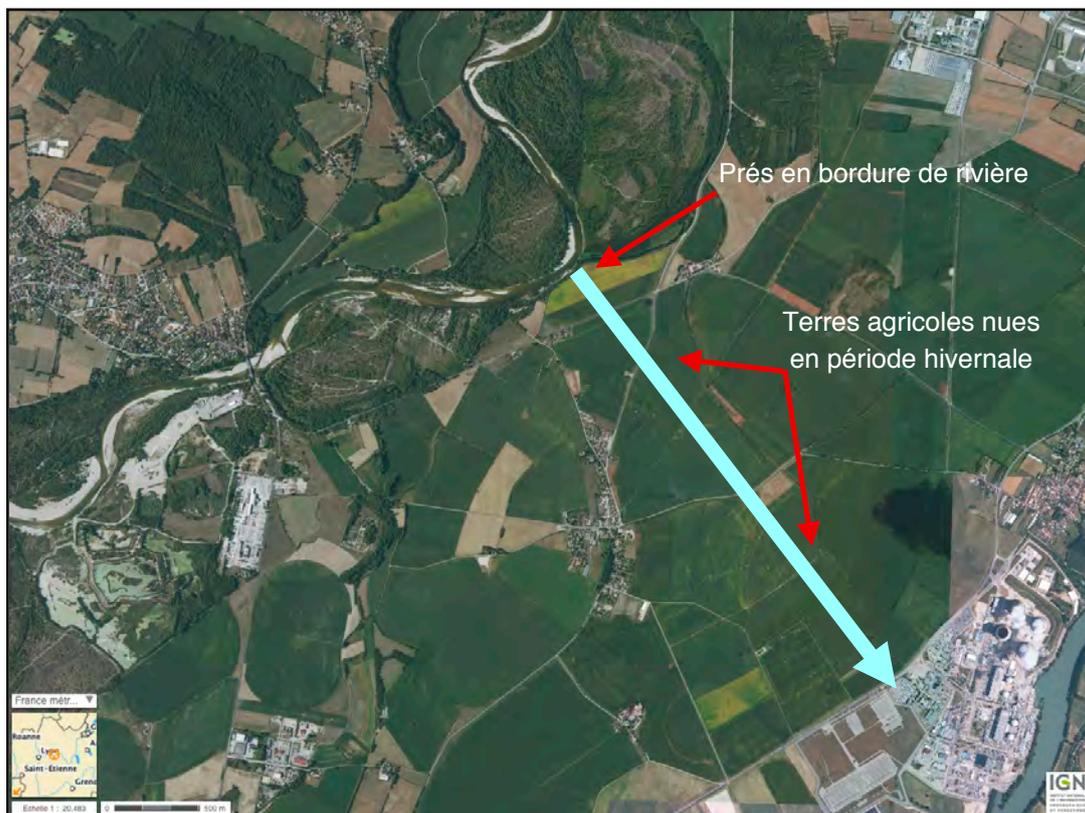
En observant le terrain entre le virage de la rivière d'Ain et le site nucléaire, on remarque sur la photographie aérienne que le secteur est très peu végétalisé, même au bord de la rivière. Pendant toute la période hivernale les terres agricoles restent à nu et ne freineront pratiquement pas l'écoulement des eaux de la vague venant de la rivière.

Les coefficients de Strickler de  $15 \text{ m}^{1/3}/\text{s}$  pour les berges et de  $20 \text{ m}^{1/3}/\text{s}$  pour le champ majeur éloigné des berges sont totalement erronés pour ce secteur proche du site nucléaire du Bugey. Leurs valeurs auraient dû être respectivement de 30 pour la berge et de 35 pour les terres agricoles en période hivernale sans culture.

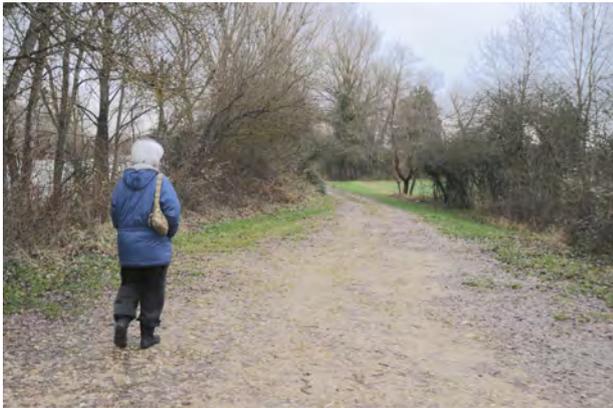
Berge de l'Ain très faiblement végétalisée

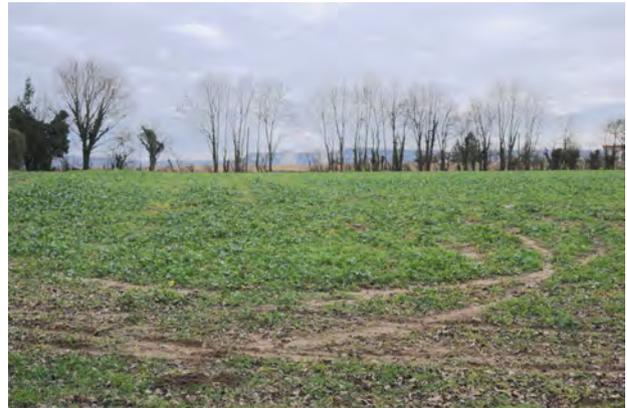
Terres agricoles photographiées depuis la berge de l'Ain avec en vue directe le site nucléaire du Bugey

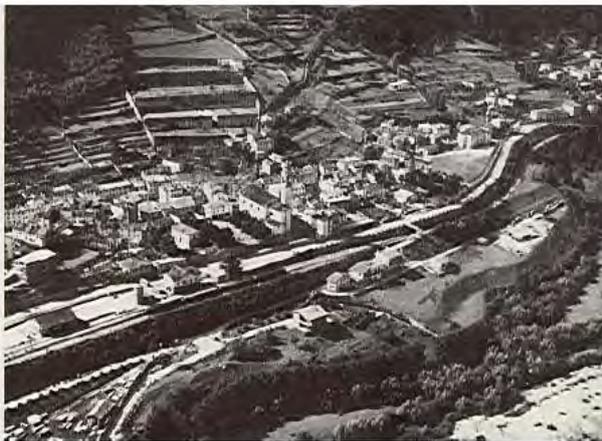
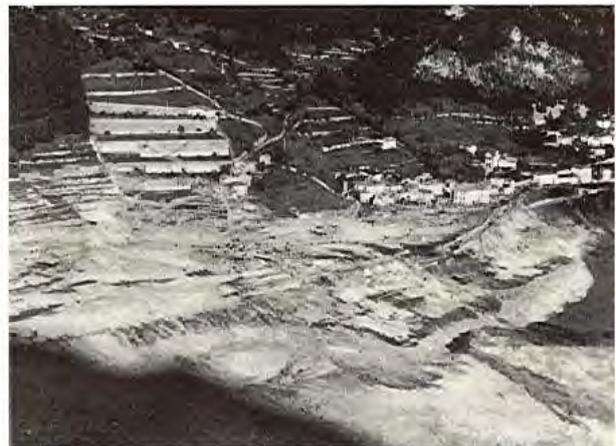
Longarone avant et après de passage de la vague [1]

Un autre risque important est l'éventualité d'un important glissement de terrain. C'est ce qui s'est produit le 9 octobre 1963 au barrage du Vajont en Italie, où plus de 260 millions de m<sup>3</sup> de terre et de roche se sont déversés à plus de 90 km/h dans la retenue du barrage. L'éboulement comble quasi instantanément le lac de retenue et deux vagues de 25 millions de m<sup>3</sup> d'eau chacune se propagent en amont et en aval du lac. Une vague de plus de 150 mètre de haut franchit le barrage et s'engouffre dans la gorge en direction de Longarone.

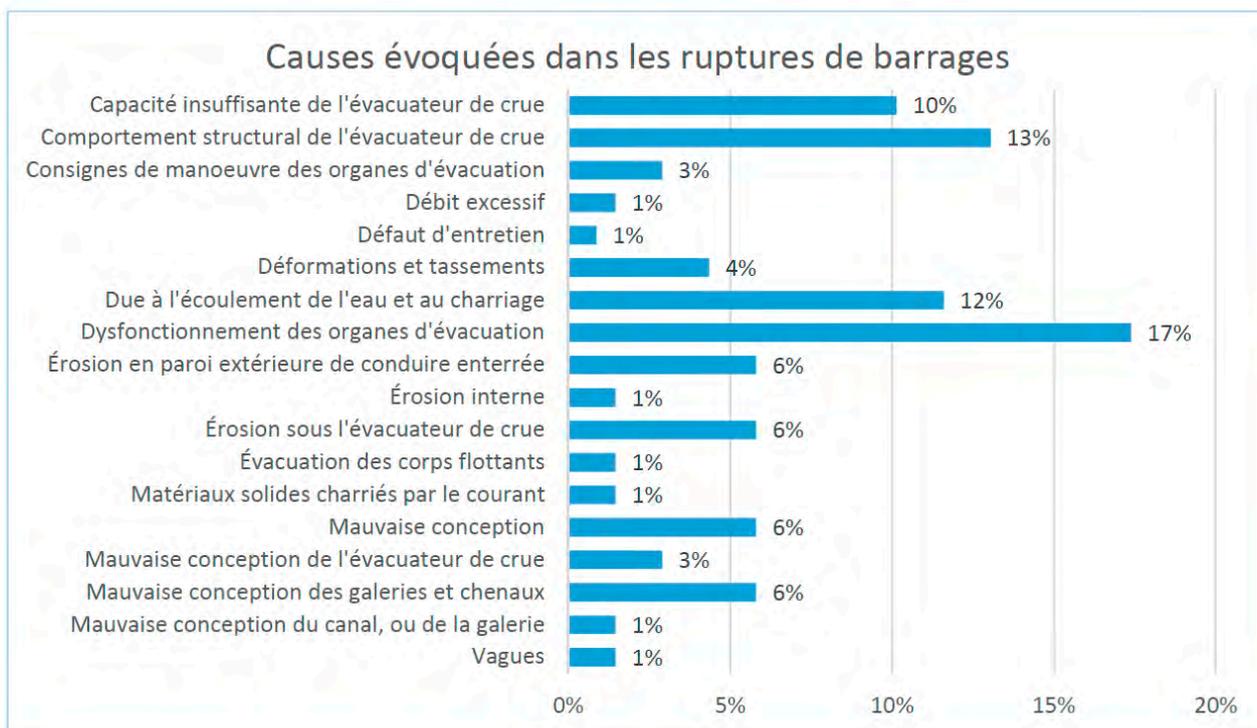
Figure 5 : Base BETCGB (69 événements) : initiateur principal parmi les ouvrages annexes de rupture de barrages.

D'autres phénomènes peuvent être à l'origine d'une rupture du barrage, comme l'indique le graphique ci-après extrait de l'étude "Enseignements tirés des événements importants pour la sûreté hydraulique" publiée par ARIA en avril 2016.
