# Coordination Stop Bugey

## ANNEXE 3

### REACTEURS NUCLEAIRES DU BUGEY

### RADIER ET ENCEINTE DE CONFINEMENT

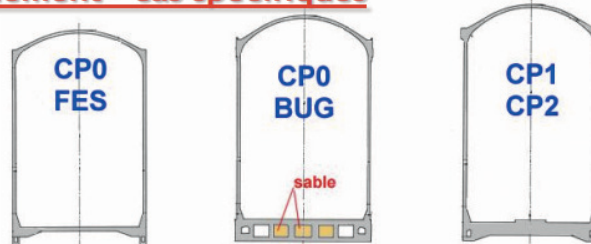
#### Maintien du confinement - cas spécifiques

- ❑ **Bugey** : Non-garantie du maintien de l'étanchéité du radier alvéolaire si percée radier avec P<sup>enceinte</sup> > 3 bar
  - Objectif : réduire les risques de by-pass du confinement en cas de percée du radier supérieur.
  - ➔ **Modification** : remplacement du diaphragme du dispositif U5 (décompression/filtration enceinte) par un dispositif à section passante + nouveau diaphragme
- ❑ **Fessenheim** : Percement du radier sous ICB < 24 h (délai de mise en œuvre des mesures de protection des populations) dans certains scénarios
  - ➔ **Modification** : Epaississement du radier par une couche de béton réfractaire pour retarder la percée  
*Difficultés liées à la dosimétrie dans le puits de cuve, au risque d'agression des tubes RIC, à la réduction du volume libre conduisant à une augmentation de la pressurisation du local (APRP)...*

Lors du réexamen de sûreté VD3 900 MW, l'IRSN avait identifié une tenue insuffisante des radiers des enceintes de confinement de Bugey en configuration accidentelle et il avait été envisagé le remplissage des alvéoles sous le réacteur.

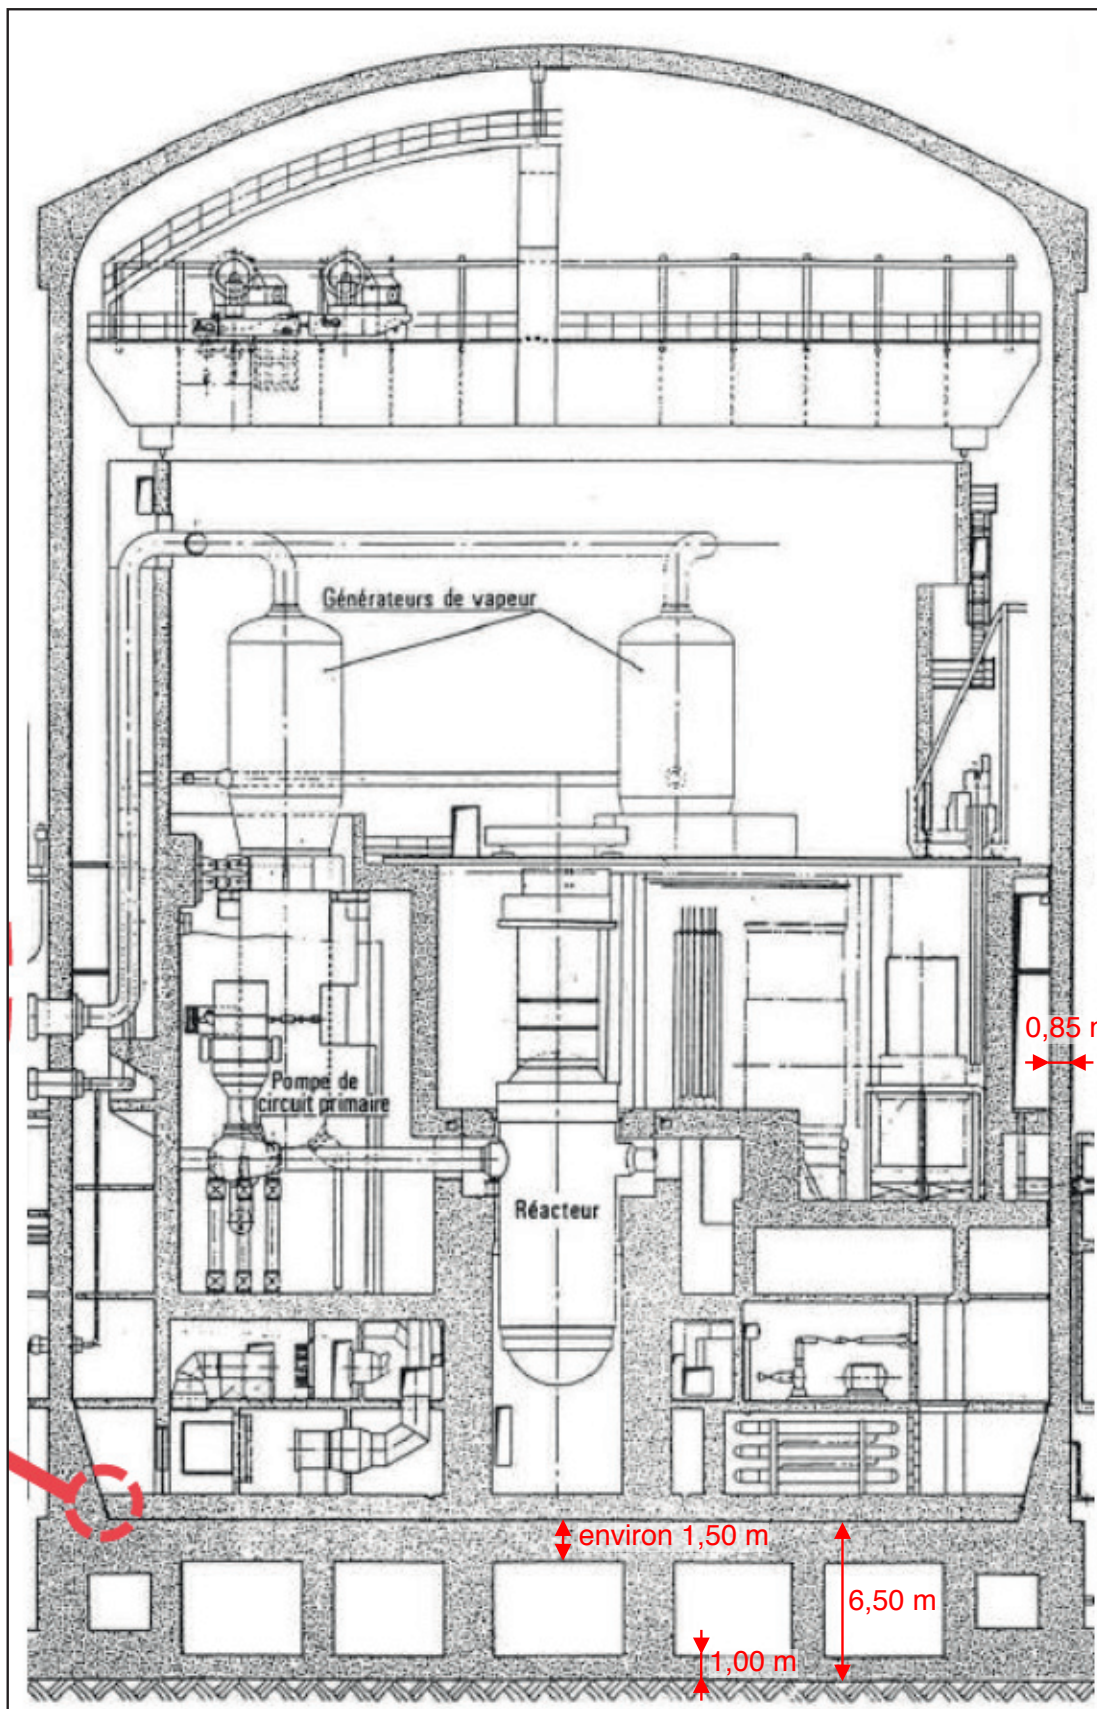
**La particularité des fonds inférieurs des enceintes de confinement des quatre réacteurs nucléaires du Bugey est qu'ils sont constitués par un radier alvéolé reposant sur un béton de propreté. Ce sont les seuls réacteurs français qui ont cette configuration (voir page suivante).**

L'épaisseur totale du radier alvéolé est de 6,50 m, mais le béton au niveau des alvéoles ne fait que 1,50 m + 1,00 m, soit 2,50 m. Excepté les réacteurs de Fessenheim, les autres réacteurs nucléaires de 900 MW ont des radiers (non alvéolés) d'épaisseur supérieure ou égale à 3,50 m.

Le principe des alvéoles est identique à celui des poutres treillis, les parties horizontales et verticales étant intimement liées pour permettre d'obtenir la même solidité, pour une charge identique qu'une dalle pleine non alvéolée, avec moins de béton.

Compte tenu de la dalle alvéolée, en cas de fusion du cœur du réacteur, la cassure complète du radier risque d'intervenir avant la traversée des deux épaisseurs de béton.

En effet, dès que le corium (éléments fondus du cœur d'un réacteur nucléaire) va attaquer la dalle supérieure du radier, celle-ci va être fragilisée. Du fait que la résistance du radier alvéolé est assurée par l'ensemble des dalles horizontales et des nervures verticales, toutes deux fortement ferrillées, la rupture d'une seule dalle conduira à un important affaiblissement de l'ensemble du radier et de l'enceinte de confinement qui est supportée par ce radier. Des fissures importantes se produiront dans les parois de l'enceinte de confinement et de ce fait une très grande quantité d'effluents radioactifs sera libérée subitement dans l'environnement.
